# VKBA 3937

Műszaki adatlap – 2011. november

Chevrolet Epica – Első kerékcsapágy - ABS kialakításának ellenőrzése

Műszaki információ: VKBA 3937

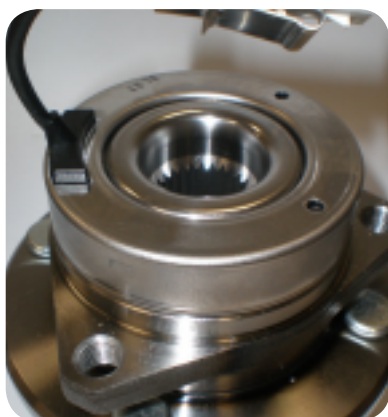
**Megjegyzés:** A kerékagy hátoldalán lévő ABS jeladógyűrű eltérő.

1-es típusú kivitel  
VKBA 3937 OK

Az új csapágy beszerelése előtt azt a gépjárműből kiserelt régi csapággal és ABS jeladóval hasonlítsa össze, hogy megfelelő alkatrészeket használjon fel. Az összehasonlítás az egység hátoldalának megtekintésével egyszerűen végrehajtható.

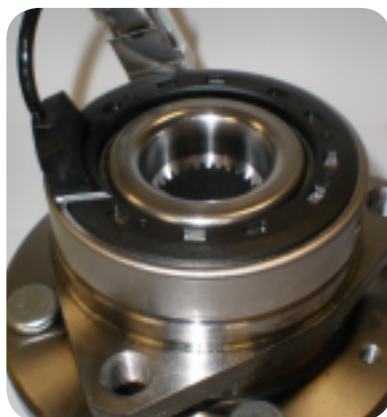
Némely Chevrolet modell esetében a kerékcsapágyra épített ABS jeladó funkcionálisan különböző lehet. Ez a nem megfelelő kerékcsapágy felszereléséhez, és a 2007. körüli gyártási idejű Epica modelleknél az ABS hibás működésére vonatkozó hibakódok fellépéséhez vezethet. A különbséget az ezen időszakban a járművek gyártása során alkalmazott módosítások okozzák.

2-es típusú kivitel  
NEM VKBA 3937
