Detecta fácilmente los ruidos mecánicos y de los rodamientos

Estetoscopio electrónico TMST 3

PUB MP/P8 14376 ES · Octubre 2014

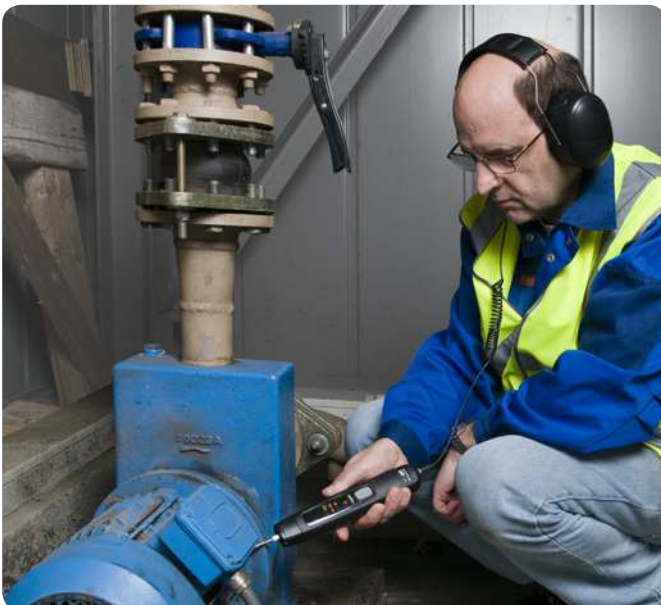
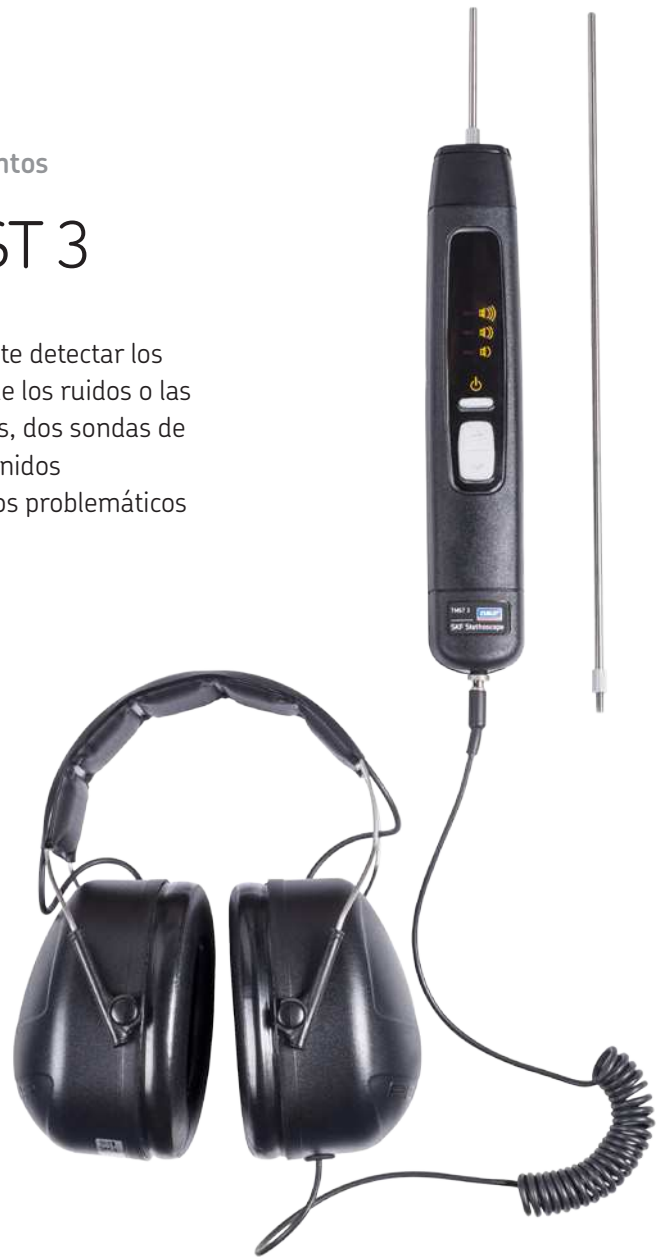
El TMST 3 es un instrumento sensible de alta calidad que permite detectar los componentes mecánicos problemáticos mediante la detección de los ruidos o las vibraciones de las máquinas. El TMST 3 incluye unos auriculares, dos sondas de distinta longitud (70 y 200 mm) y un CD de demostración de sonidos pregrabados para comparar que demuestra los ruidos mecánicos problemáticos más comunes, todo ello suministrado en un maletín robusto.
