Même à l'arrêt, les machines ont besoin de maintenance

Ce numéro de SKF Info Papeterie fournit les recommandations indispensables pour éviter les problèmes au moment de la remise en service.

Un arrêt prolongé peut s'avérer coûteux si certaines précautions ne sont pas respectées

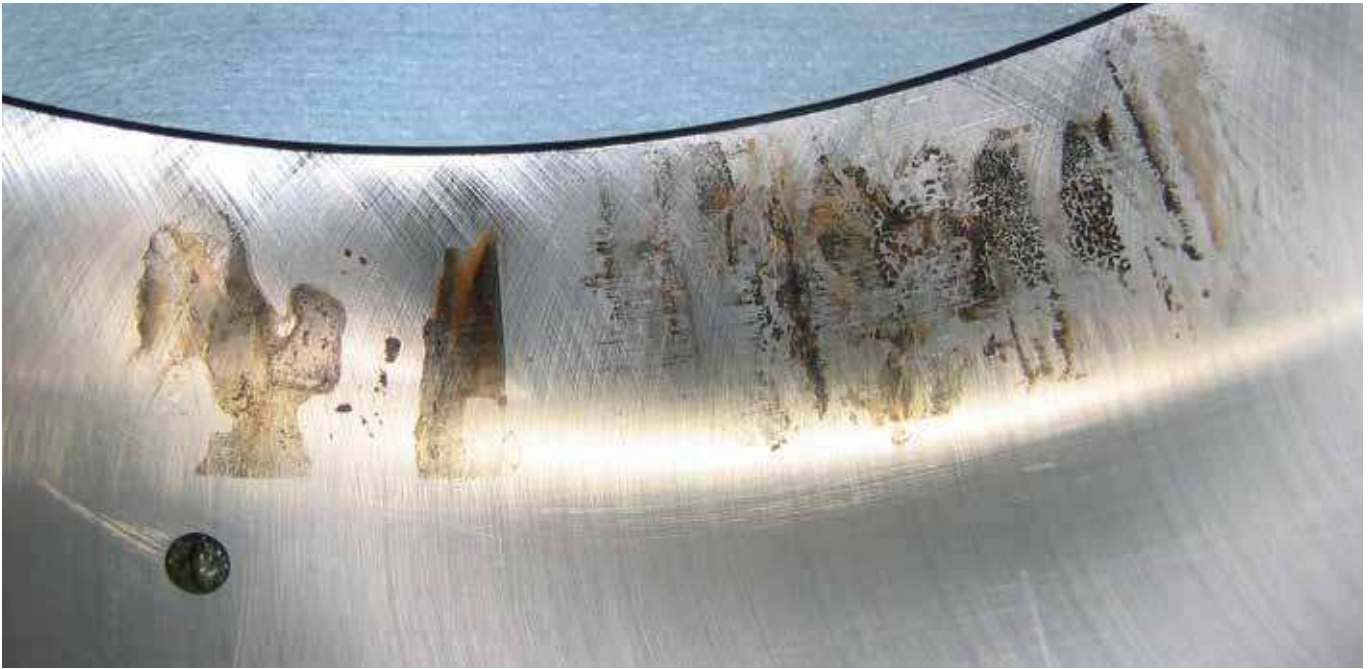
Corrosion sur un roulement à l'arrêt due à la contamination de la graisse par l'eau de process.

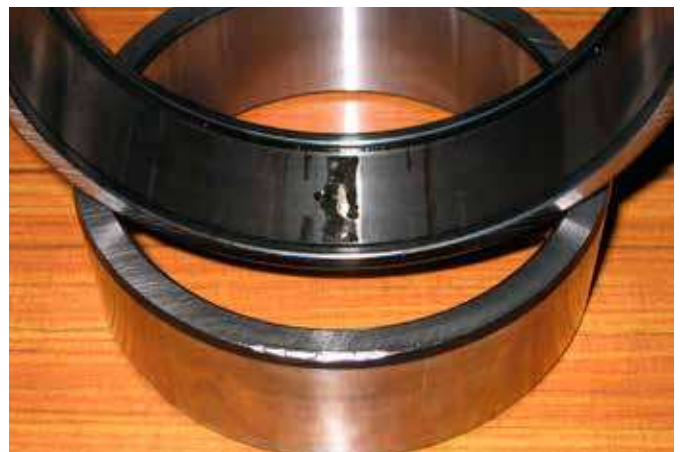
Fig. 2 Corrosion à l'arrêt dans un roulement à aiguilles utilisé dans une usine de transformation de ouate. La machine sur laquelle il était monté avait été nettoyée à haute pression.

La première cause de dommages des roulements lors d'arrêts prolongés est la corrosion à l'arrêt. Il n'y a rien d'étonnant à cela compte tenu de l'environnement humide, du recours au nettoyage haute-pression, de la condensation dans les roulements et paliers, et du fait que la grande majorité d'entre eux sont en acier et, par conséquent, extrêmement sensibles à la corrosion. Les roulements sont particulièrement vulnérables pendant les arrêts car l'eau ou les fluides de process se séparent facilement du lubrifiant (Fig. 1) et causent des dégâts (Fig. 2 et 3).

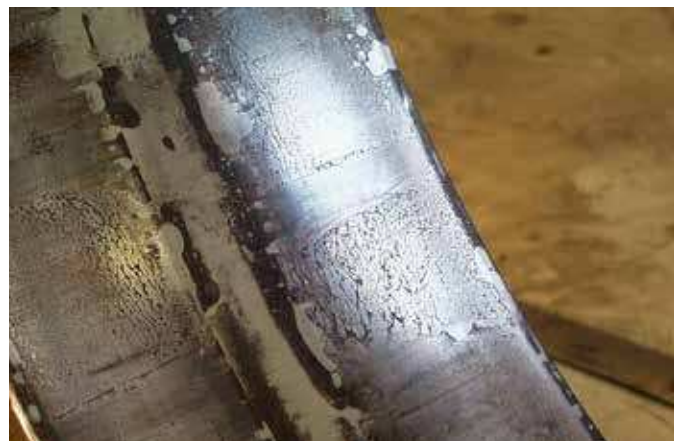
Fig. 3 Bague extérieure d'un roulement à rotule sur rouleaux monté sur une machine à papier.

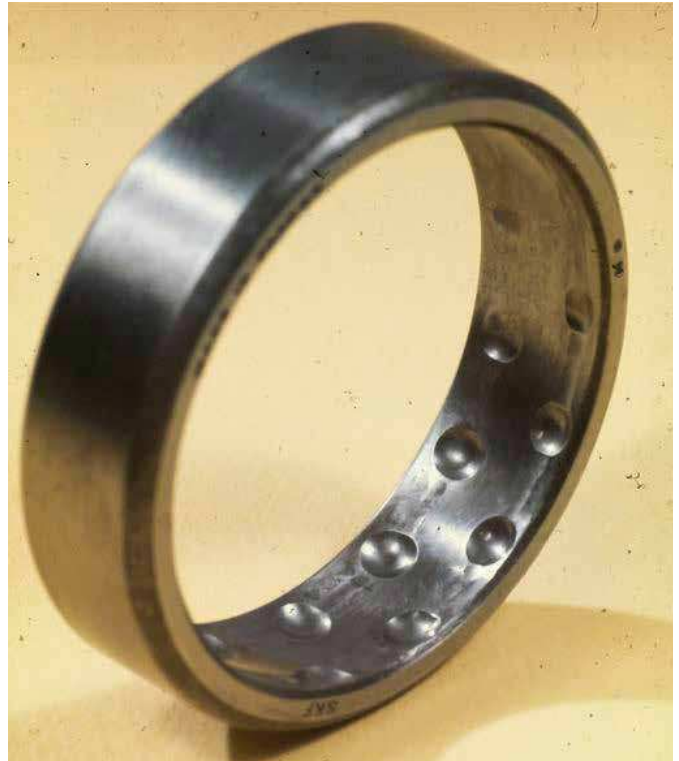
Fig. 4 Bague extérieure d'un roulement à rotule sur billes exposé à un faux effet Brinell.

Le faux effet Brinell constitue la deuxième cause de dommages. Il est provoqué par des vibrations à proximité immédiate d'un roulement qui n'est pas en rotation. Sous l'effet de ces vibrations, les éléments roulants sont soumis à des micromouvements qui entraînent le détachement de microparticules des pistes. Celles-ci se corrodent et exercent une action abrasive. Des marques apparaissent, similaires à des empreintes causées par la compression des éléments roulants contre les pistes, mais sans les bavures dues au déplacement de matière (Fig. 4).

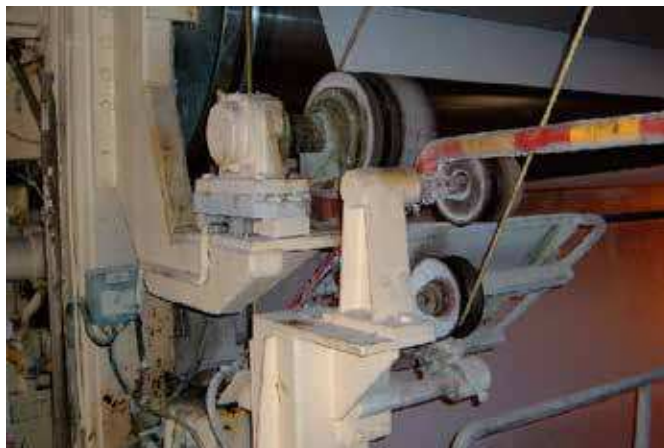
Fig. 7 La poussière s'accumule sur les arbres et moyeux.

Dans la sécherie, il fait plus chaud, avec une température ambiante moyenne de 100 °C, et l'atmosphère est très poussiéreuse. Au-dessus de 70 °C, l'intervalle de relubrification doit être divisé par deux pour chaque tranche de 15 °C. Les poulies de la sécherie doivent être relubrifiées tous les 6 mois. La poussière peut également causer des problèmes spécifiques. Elle s'accumule sur l'arbre et le moyeu (Fig. 7) et peut rapidement se transformer en buvard et absorber l'huile contenue dans la graisse. Beaucoup de poulies à câble sont installées à des endroits inaccessibles de la machine, ce qui leur vaut de ne pas être relubrifiées, d'où le risque de manque de lubrifiant pour les roulements. Lorsqu'une relubrification est mise en place, les cas de graissage excessif sont fréquents et le surplus finit généralement sur le moyeu, le sol ou le papier. Malheureusement, ces défaillances peuvent être relativement difficiles à détecter, d'autant plus que les poulies ne font pas partie, généralement, des routes de contrôle des vibrations mises en place dans les usines. Celles qui ont cessé de tourner sont les plus faciles à localiser, contrairement à celles qui continuent de tourner, mais pas à la bonne vitesse. Cela peut conduire à l'usure du câble et, dans les cas extrêmes, la poulie risque de tomber de l'arbre. Parallèlement aux questions de sécurité, il existe un risque d'endommagement de pièces mécaniques, de la toile ou du feutre. Bien souvent, les défaillances de poulies sont détectées seulement au moment de l'embarquement de la feuille. Elles peuvent alors occasionner une rupture de la pointe. Plusieurs tentatives seront nécessaires pour relancer la production. Un nettoyage de la machine peut être nécessaire, ce qui prolonge la durée d'arrêt. De nombreuses papeteries remplacent donc les poulies à chaque arrêt.

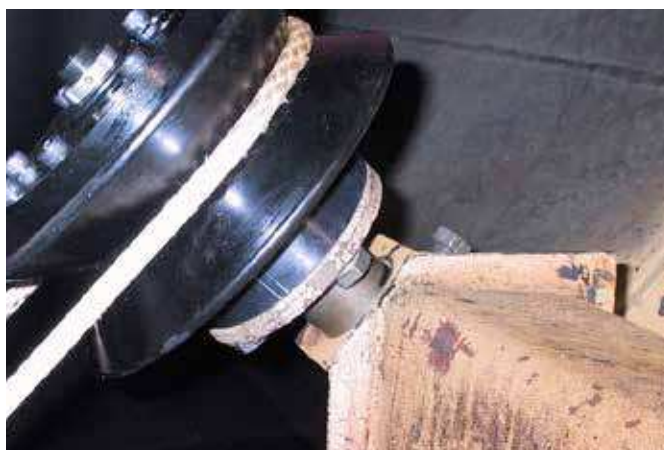
Fig. 8 La solution SKF pour les poulies à câble en fonctionnement.

Des essais ont été menés avec succès et Stora Enso a immédiatement remplacé 68 poulies par la solution SKF pour les poulies à câble (Fig. 8). Ces dernières fonctionnent 4 ans sans nécessiter d'inspection. Il convient de noter que ces poulies sont utilisées dans la sécherie d'une machine rapide et que dans des conditions plus favorables, la durée de service aurait été supérieure. Elles peuvent être remises à neuf avec des roulements et joints de remplacement ainsi que de la graisse fraîche. Les autres éléments peuvent être réutilisés, ce qui, sur la durée, représente des économies considérables.

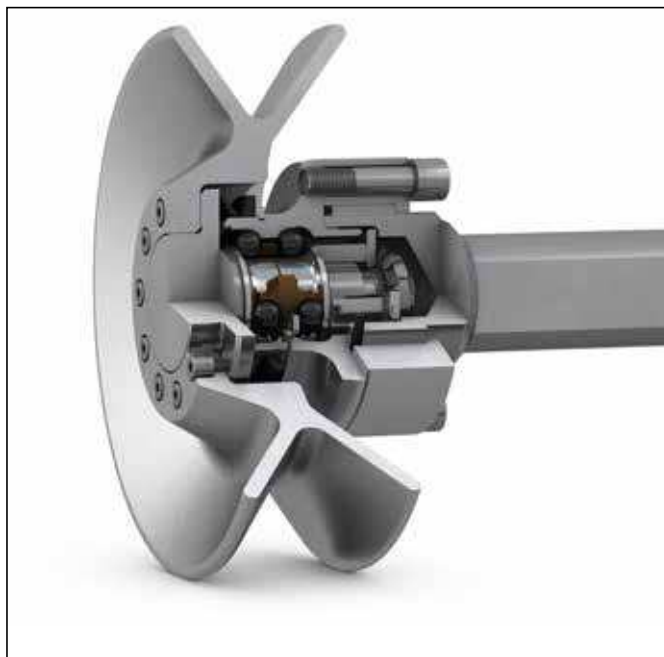
Fig. 9 Nouvelle génération de la solution SKF pour les poulies à câble.

Une deuxième génération a été mise au point avec une étanchéité améliorée, à un prix inférieur. Le diamètre de moyeu de la poulie a pu être réduit, passant de 150 mm sur la solution d'origine à 110 mm sur la nouvelle configuration (Fig. 9 et 10). La conception est basée sur un roulement de roue SKF pour voitures.

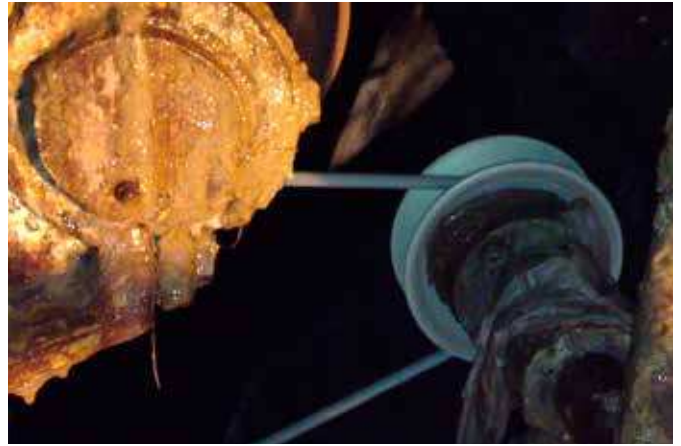
Fig. 10 Nouvelle génération de la solution SKF pour les poulies à câble en fonctionnement.

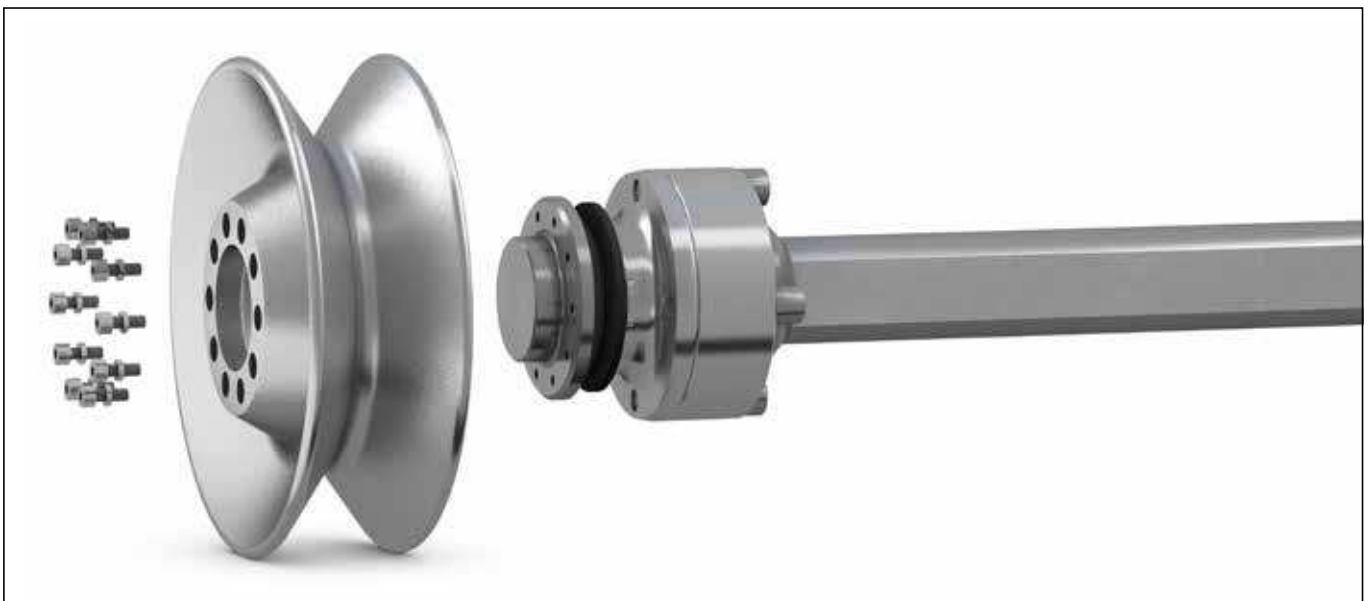
Fig. 12 La poulie et l'arbre peuvent être réutilisés.
