Prácticas SKF para Celulosa y Papel

Segmento Global Celulosa y Papel SKF | N.º 21 | Agosto 2017

Mejor asegúrese de que sus rodamientos estén debidamente lubricados

Qué esperar de una auditoría de los sistemas de lubricación

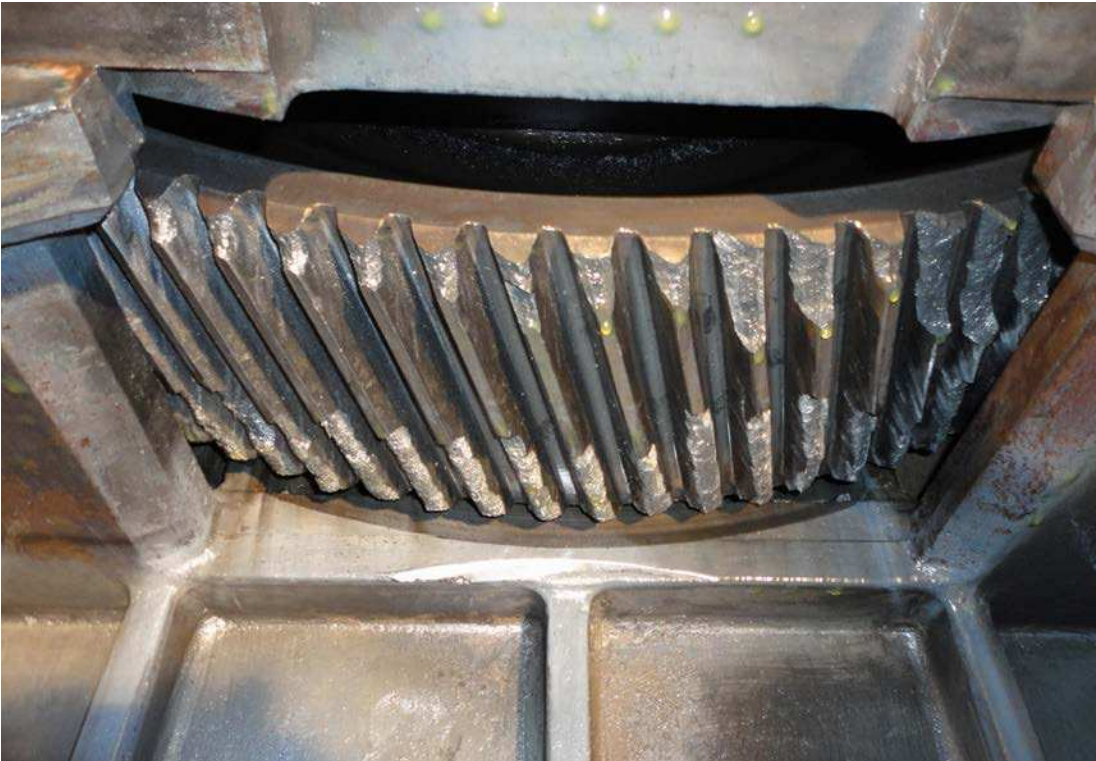
Fig. 1: Desgaste grave en los dientes del engranaje

Este engranaje del lado de accionamiento de la máquina está diseñado para tener un punto de lubricación en el engranaje del secador superior y otro en el fondo, en donde se conectan el engranaje del secador inferior y el engranaje de transferencia. En la papelera, habían cortado el flujo hacia todas las mordeduras de engranajes inferiores. Solo podemos suponer que pensaron que el aceite al engranaje superior bajaría hasta todos los demás engranajes. Cada punto de lubricación de mordedura de engranajes debería haber estado recibiendo 1,75 litros por minuto de aceite.

Los requisitos de aceite para estos 70 nuevos puntos que agregaron resultaron ser 110 litros por minuto. Cuando se necesitó ese flujo adicional, el sistema de aceite no pudo suministrarlo a la presión necesaria para satisfacer los requisitos de presión del sistema. La solución de la papelera, en ese momento, fue retirar el flujo de aceite que iba hacia todos los engranajes inferiores del secador. Después de cerrar aproximadamente 90 litros de aceite a esos engranajes, el sistema de aceite volvió a funcionar. Pudieron fabricar papel y todos estuvieron felices hasta que los engranajes comenzaron a desgastarse de manera prematura (ver figura 1).

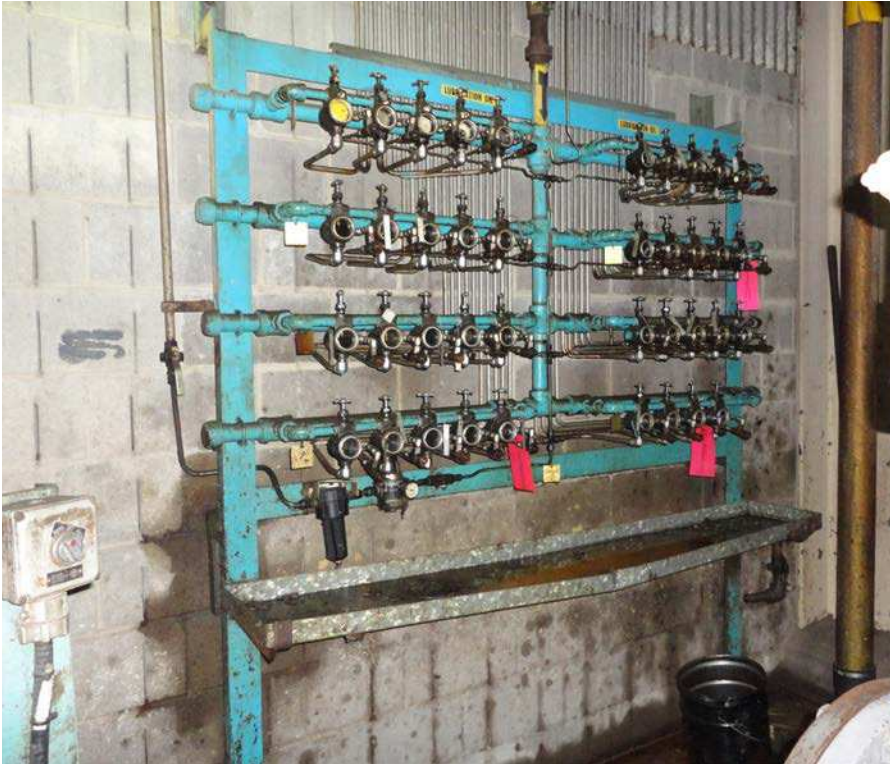
Fig. 2: Antiguos indicadores visuales para monitorear el flujo de aceite en máquinas más antiguas. Algunas veces encontrados aún durante las auditorías, suelen tener pérdidas grandes, por eso la bandeja colectora. En la actualidad, SKF cuenta con tecnología mucho mejor para monitoreo de flujo, alarmas y tendencias.

condición y, si es posible, la exactitud de los caudalímetros de aceite existentes. Miramos de cerca la forma en que están montados los caudalímetros en la máquina y dónde están montados (ver **figura 2**). En algunas ocasiones, un sistema puede mejorarse o hacerse más seguro para los trabajadores simplemente moviendo los caudalímetros de aceite.

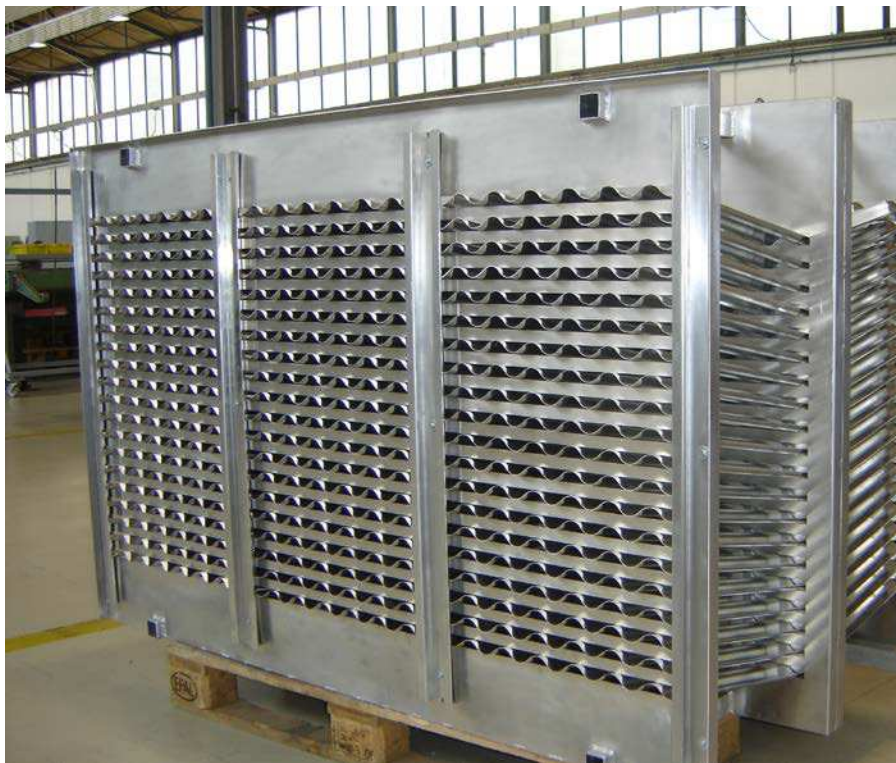
Fig. 3: Ejemplo de separadores de placa internos hallados en algunos depósitos de aceite nuevos de SKF para mejorar la remoción de agua y aire

Es importante recopilar información sobre el (los) depósito(s) de aceite existente(s). Normalmente, no inspeccionamos los datos internos, por lo que encontrar planos o informes de inspecciones pasadas puede resultar muy útil. Si podemos, abriremos las tapas de inspección y advertiremos la condición de las partes por encima del nivel de aceite. Medimos su tamaño de manera de poder calcular el volumen de trabajo que contendrán. Si son antiguas y no tienen características internas especiales, podemos compararlas con los antiguos estándares TAPPI que se usaron durante tantos años. Sabemos ahora que esos estándares pueden mejorarse mucho con la nueva tecnología de depósitos (ver **figura 3**).

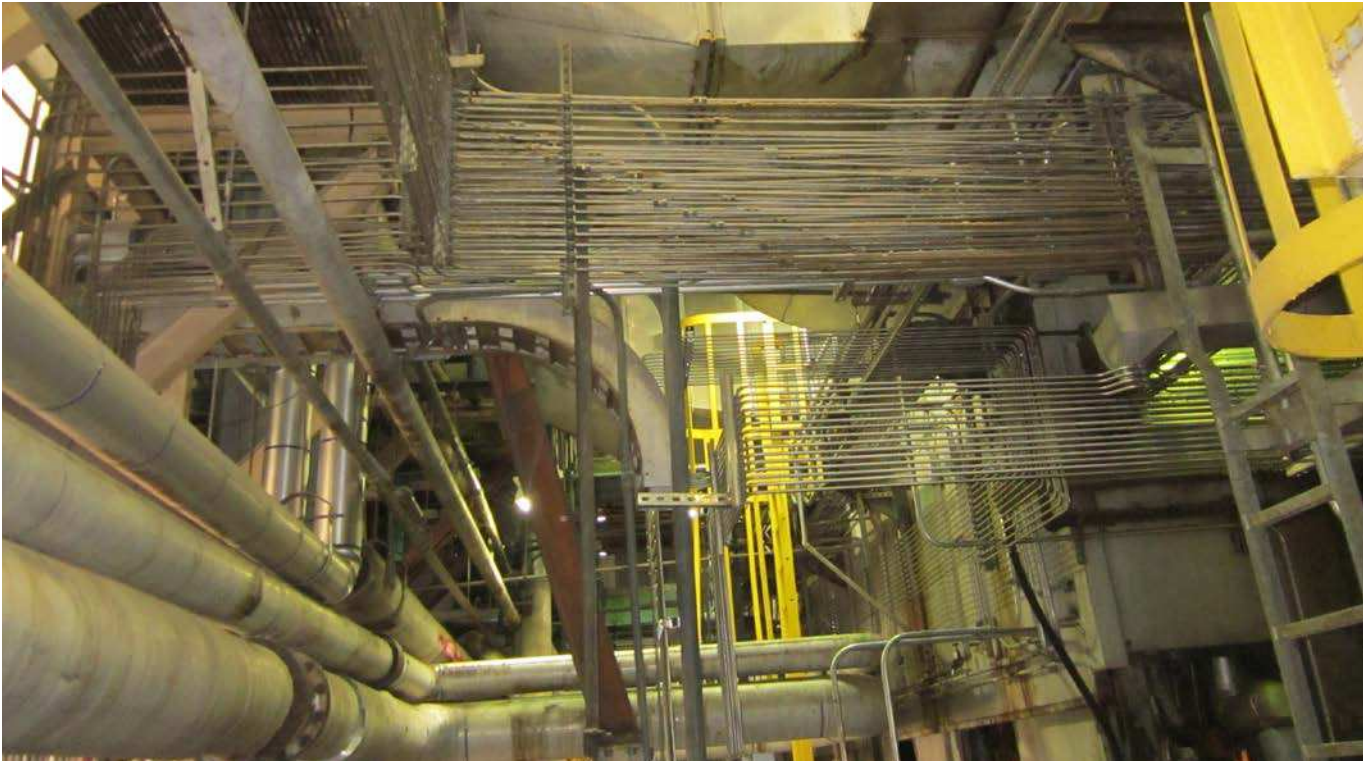
Fig. 4: Ejemplo de longitudes de tubo extremadamente largas entre caudalímetros y puntos de lubricación

Entre los caudalímetros de aceite y los puntos de lubricación suelen usarse tubos. Se inspeccionan su material de construcción, tamaño y condición externa. Inspeccionamos

para detectar signos de fisuras por corrosión por esfuerzo en donde es posible y verificamos el largo de los tubos promedio y si están bien instalados (ver **figura 4**). El tamaño del tubo de suministro es importante para entender cuál debe ser la presión de funcionamiento de un sistema de aceite. Si tenemos que recomendar mayores flujos de aceite para una máquina, quizás tengamos que informar que la presión de funcionamiento del aceite del sistema debe aumentarse, o que los tubos de suministro deben ser más grandes, o quizás ambas cosas sean necesarias.
