FORUM

En kundtidning från SKF | Nr 33

16-0314 SV · Maj 2016

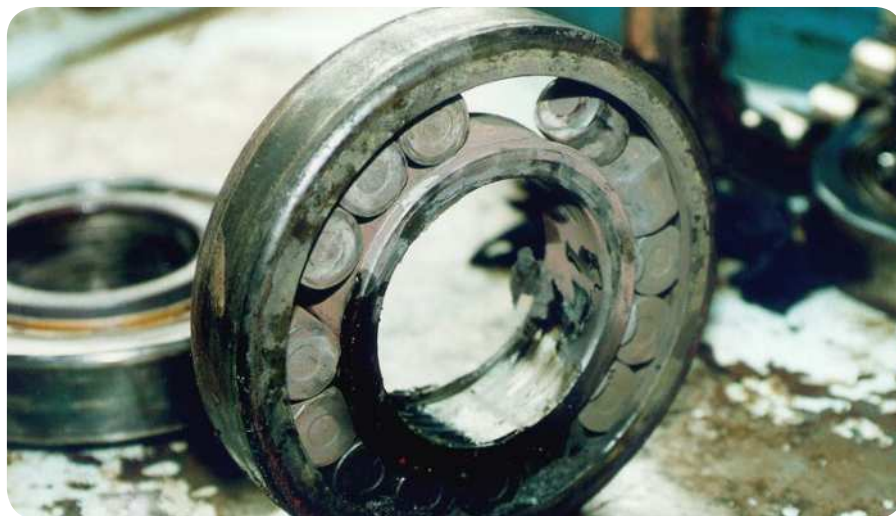
Ett exempel på ett totalhavererat cylindriskt rullager med hållarblockage. Denna typ av skada går ej att analysera.

Alla dessa skadesituationer efterlämnar ett unikt skademönster i lagret. Skadan kan klassificeras enligt ISO som primär-

skada så som slitage, smetning, korrosion eller skador på grund av elektriska strömmar. Skadan kan också klassificeras som sekundära skador som till exempel utmattning och sprickor.

Under lageranalysen undersöker man noga det skadade lagret för att hitta orsaken till skadan. Baserat på fynden kan korrigerande åtgärder vidtas för att förhindra en upprepning av problemet.

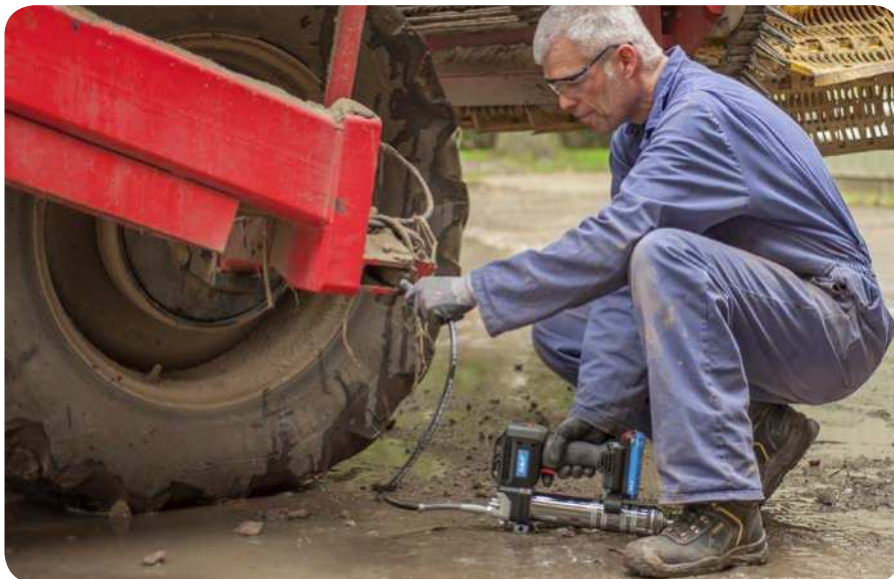
36 procent av alla lager går sönder pga fel smörjning!

36 procent av alla lager går sönder pga fel smörjning. Det kan vara på grund av för mycket, för lite eller fel smörjmedel.

SKFs fettspruta TLGB 20 med integrerad fettmängdsmätare gör det enklare att smörja korrekt.

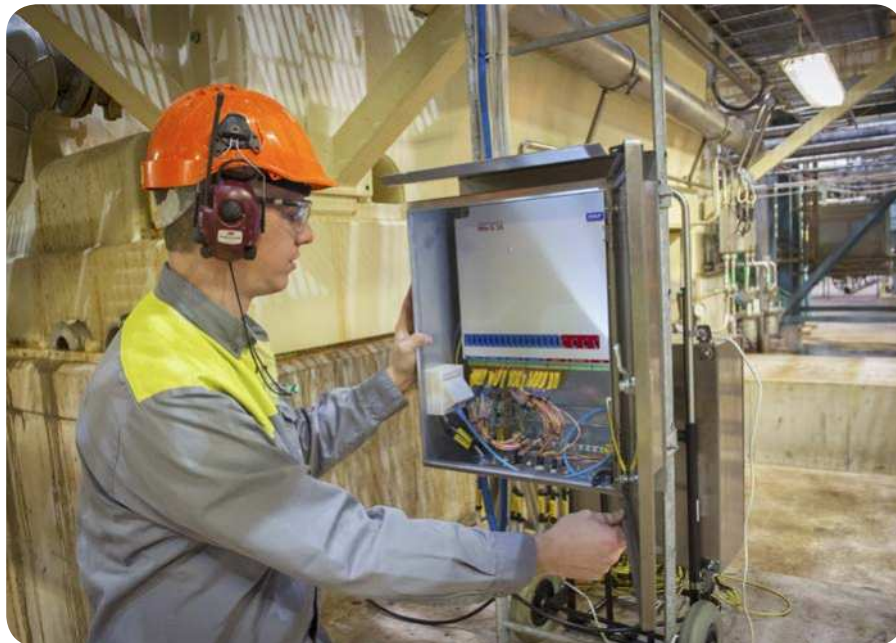
SKFs standardsystem IMX-s klarar detektering av lagerskador även i axlar som går några få varv per minut.

I produktionen finns även långsamtgående utrustning som roterar med få varv per minut. I syfte att öka tillgängligheten har fabriksledningen beslutat att göra en stor investering i online system för långsamtgående utrustning i ett 20-tal kritiska maskiner inom kokningsprocessen, som omfattar tre produktionslinjer.

Tidigare placerade FOU-mätteknikern en magnetförsedd givare på maskinen, mätte och registrerade lagrets mönster. Tyvärr gav inte den metoden en fullständig bild över mönster och avvikelser i lagret. Tomas Mårtensson som är vibrationstekniker påvisar att online mätningen har gett betydligt bättre underlag och nya möjligheter att förutse och anpassa resurser för underhållsåtgärder.

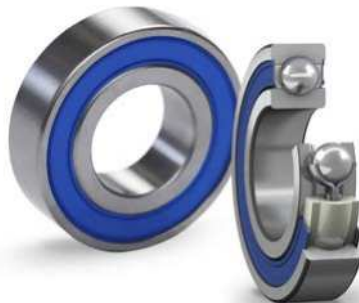
Nu finns SKF Food Line Stainless Steel Deep Groove Ball Bearings (VP311). Det är ett tätat rostfritt spårkullager med en ny blå tätning som uppfyller myndigheters krav på livsmedelssäkerhet. Även smörj-

medlet är livsmedelsgodkänt. Lagret är tillförlitligt i både våta och korrosiva miljöer och minimerar risken för kontaminering.

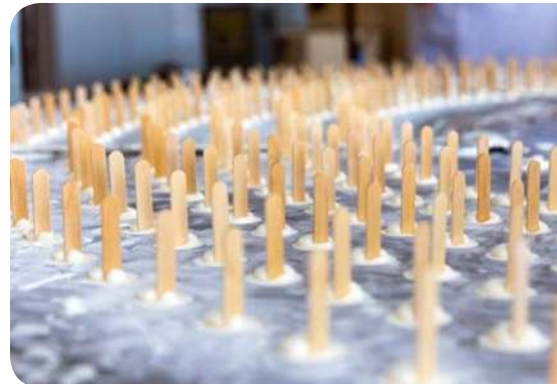
Det krävs mycket rengöring i maskiner som tillverkar glass. I den miljön utsätts lager för extrema temperaturväxlingar i en fuktig miljö.
