# VKMA 01130 / 01275

Bulletin technique – février 2012

AUDI, SEAT, SKODA, VW

Remplacement du kit SKF : VKMA 01275 est remplacé par VKMA 01130

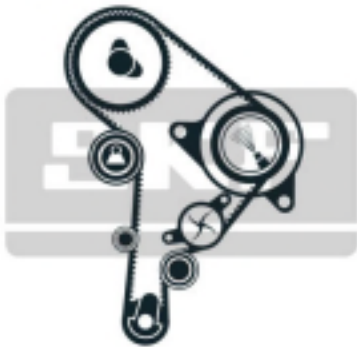
### Goujon ajouté

Pour garantir une réparation complète et professionnelle, SKF a également ajouté 1 goujon supplémentaire\* dans le kit VKMA 01130 permettant une réparation complète du système.

\* N° réf. constructeur : N 014 634 1.
