## Conseils de sécurité importants

**Mesures volontaires de sécurité relatives à des pompes utilisées dans des systèmes de lubrification – ces mesures concernent :**

- **l'ensemble des pompes de la série ZPU fabriquées jusque fin décembre 2016**
- **l'ensemble des pompes de la série HJ2 fabriquées jusque fin décembre 2016**

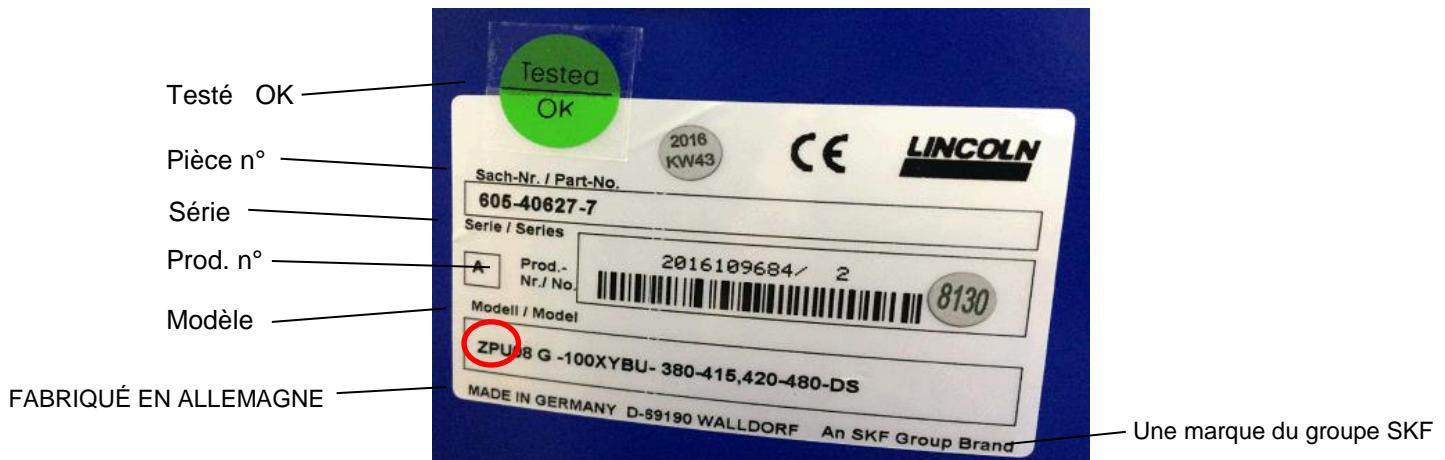
Les pompes sont clairement identifiables d'après la désignation produit suivante.

S'agissant des pompes ZPU, la description suivante s'applique :

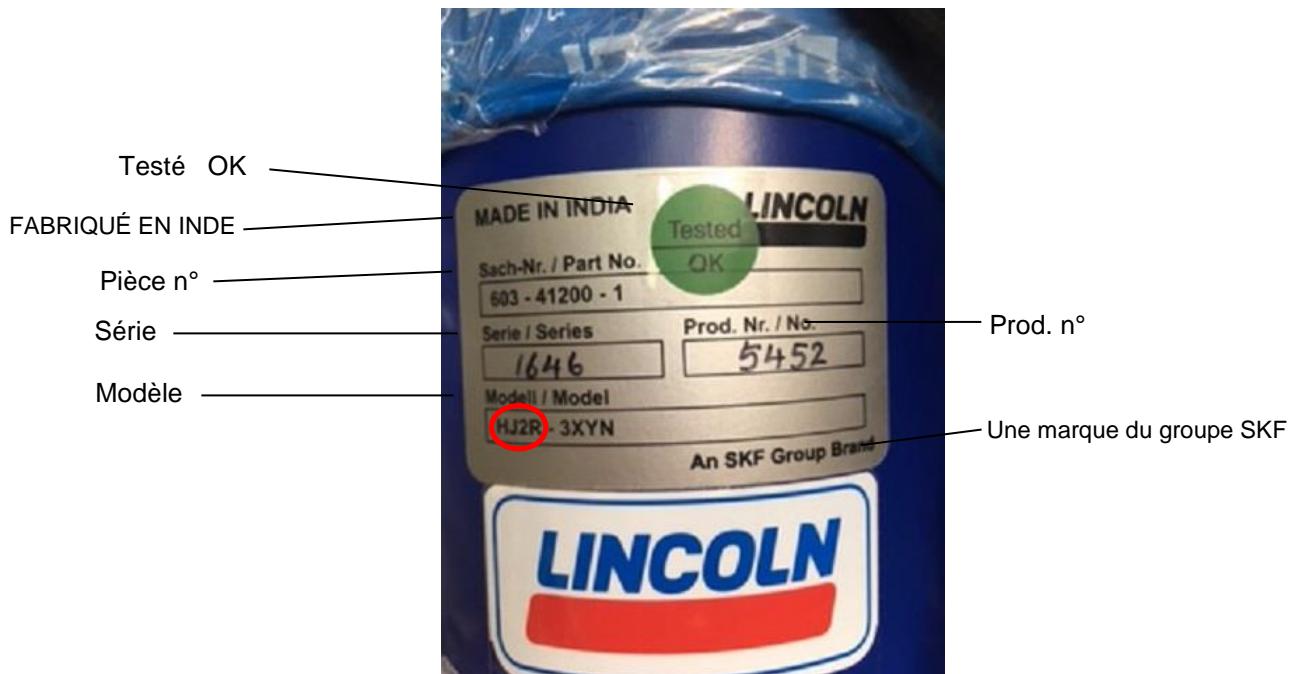
S'agissant des pompes HJ2, la description suivante s'applique :

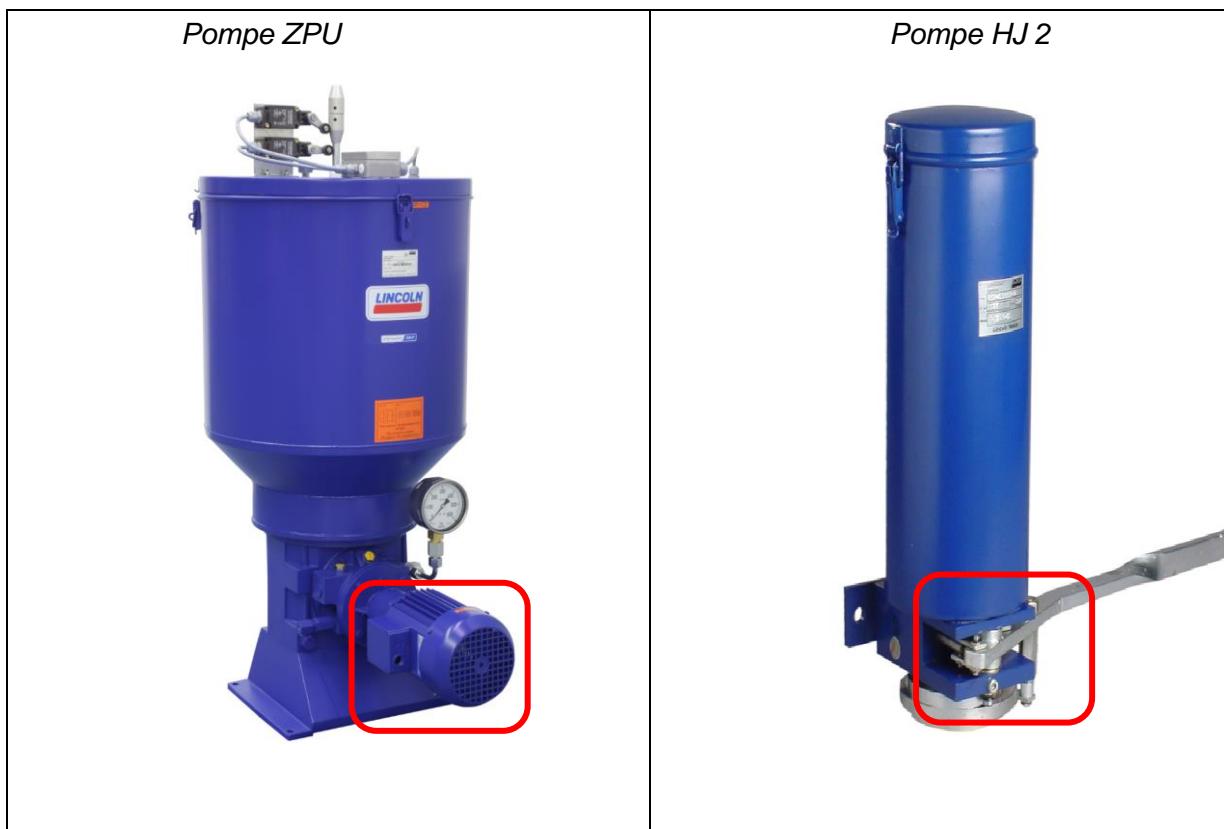
Il est apparu lors de nos contrôles qualité internes que des joints en amiante étaient installés sur les pompes susmentionnées. Cela ne présente aucun risque pour la santé ou la sécurité lors du fonctionnement de la pompe, et si des travaux d'entretien ne concernant pas le joint en amiante sont réalisés. Toutefois, en cas de bris ou de destruction des joints lors d'un retrait (par exemple lors de travaux d'entretien ou de réparations de la pompe), des fibres d'amiante s'en dégageront. L'amiante est nocif pour la santé et est réputé être cancérogène. **Dans l'immédiat, les joints en amiante et installés sur les pompes concernées ne peuvent donc être retirés ou remplacés sans prendre les mesures de sécurité prévues.**

Toute pompe fabriquée jusqu'au fin décembre 2016 est susceptible de renfermer des joints en amiante. Chaque pompe est munie d'un seul joint en amiante. Les figures suivantes montrent l'emplacement des joints sur les pompes concernées :

**Nous vous invitons à prendre vos dispositions afin que nous remplaçions les joints des pompes concernées.**

Naturellement, ce remplacement sera gratuit. **Veuillez nous contacter à l'adresse email suivante pour tout complément d'information ou question :**  
**pumps@lincolnindustrial.com.**

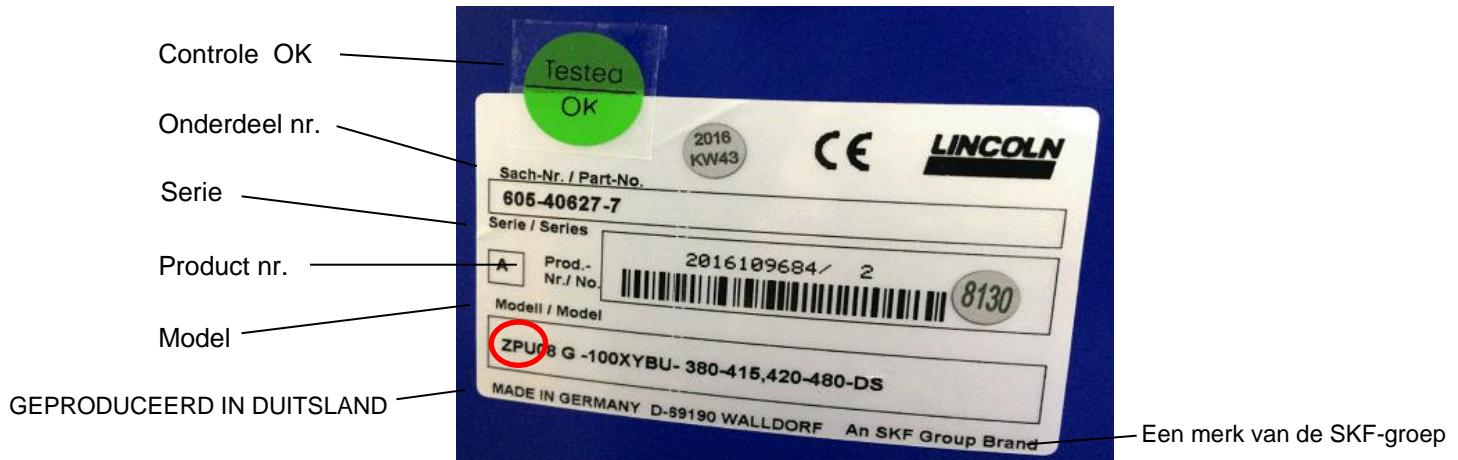
De pompen kunnen worden geïdentificeerd op basis van de volgende productaanduidingen.

Voor ZPU-pompen:

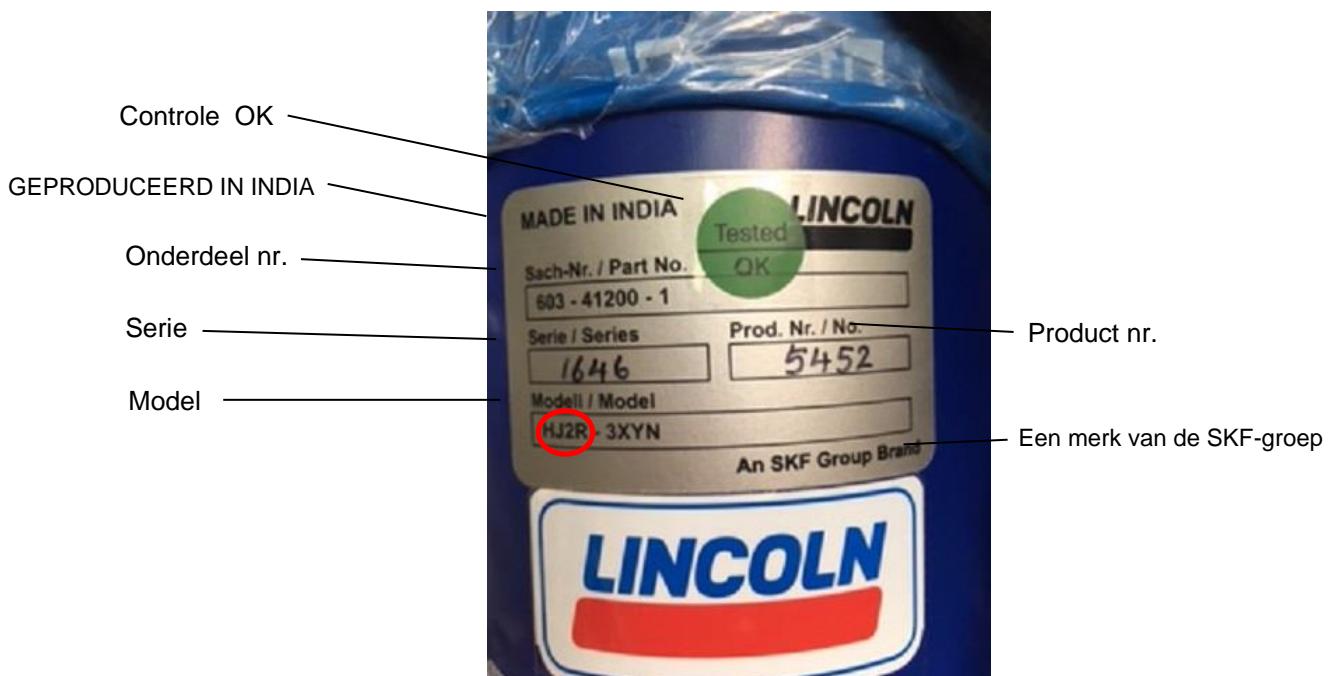
Voor HJ2-pompen:

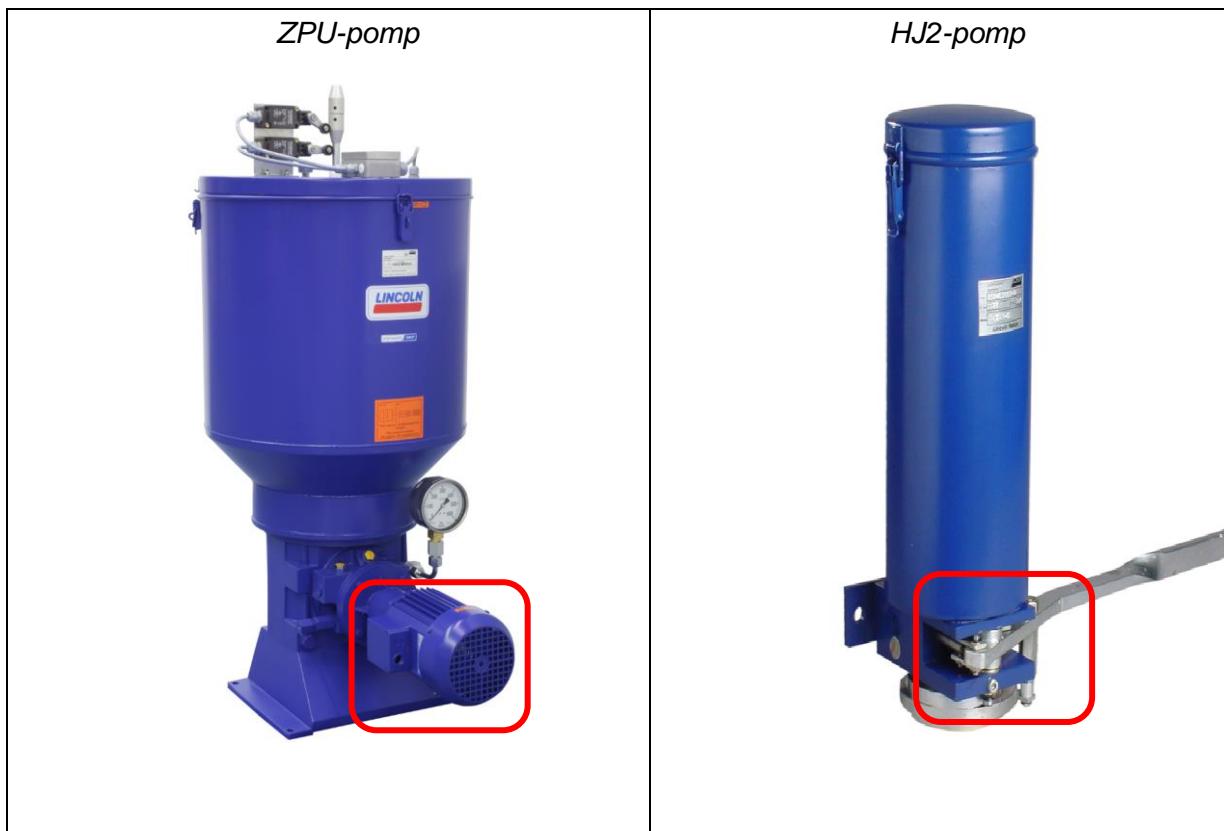
Bij interne kwaliteitscontroles kwam aan het licht dat in de hoger vermelde pompen asbesthoudende pakkingen zijn gebruikt. Dit brengt geen risico's op het vlak van de gezondheid en de veiligheid met zich mee bij het gebruik van de pomp of bij het onderhoud van andere delen dan de asbesthoudende pakking. Indien de pakking echter stuk zou gaan of zou worden vernietigd bij het verwijderen ervan (bijvoorbeeld naar aanleiding van onderhoud aan of reparaties van de pomp), dan zouden er asbestvezels vrijkomen. Asbest is schadelijk voor de gezondheid, en het is geweten dat asbest kanker kan veroorzaken. **Daarom mogen de asbesthoudende pakkingen in de bedoelde pompen met onmiddellijke ingang niet worden verwijderd of vervangen zonder daarbij de nodige veiligheidsmaatregelen in acht te nemen.**

De asbesthoudende pakkingen kunnen aanwezig zijn in om het even welke pomp die geproduceerd is in de periode tot en met december 2016. Elke pomp kan slechts één asbesthoudende pakking bevatten. De onderstaande schetsen geven aan waar de pakkingen zich in de bedoelde pompen kunnen bevinden:

**Wij vragen u stappen te ondernemen zodat wij de pakkingen in de betrokken pompen kunnen vervangen.**

Deze vervanging zal uiteraard gratis worden uitgevoerd. **Neem contact op via dit e-mailadres voor meer informatie over de procedure, of indien u verdere vragen hebt: pumps@lincolnindustrial.com.**
