Prácticas SKF para Celulosa y Papel

Segmento Global Celulosa y Papel SKF | N.º 19 | Diciembre 2016

Monitoreo de rodamientos de baja velocidad: Desafíos y soluciones

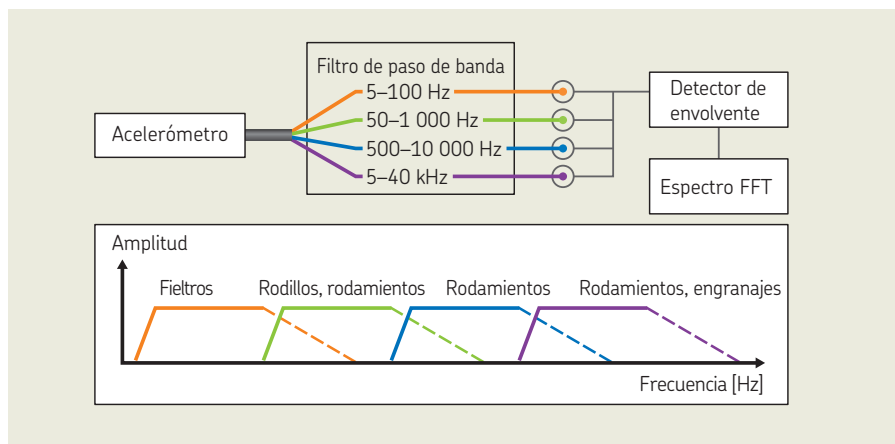
Fig. 1: Ejemplo de filtros de la envolvente de aceleración (método de SKF)

En el caso de las aplicaciones de muy baja velocidad, el uso de técnicas de alta frecuencia, tal como la envolvente de aceleración, ha demostrado ser exitoso, pero un problema común es la selección incorrecta del filtro de envolvente. La mayoría de los instrumentos comerciales, además de las mediciones de vibración estándar, tienen bandas de filtro de envolvente seleccionables, que se concentran en la extracción de función en un rango de frecuencia específico, tanto para minimizar el ruido como para recopilar señales de

impactos (→ fig. 1, página 2). Un concepto erróneo común es considerar que los filtros adecuados para usar con rodamientos de baja velocidad son los de frecuencia más baja. En realidad, no es así, ya que otros factores como el tamaño y forma del daño, la propagación de la energía de impacto a frecuencias altas, las resonancias del sistema y las fuentes de ruido en frecuencias más bajas pueden significar (y significan) que los filtros más altos producen mejores resultados. Por lo tanto, cuando se determina una estrategia de medición para una aplicación específica, comenzamos con varios tipos de mediciones (y filtros de envolventes) que luego se reducen a los básicos según los resultados reales. Esto es parte de un enfoque al que nos referimos como monitoreo multiparamétrico.

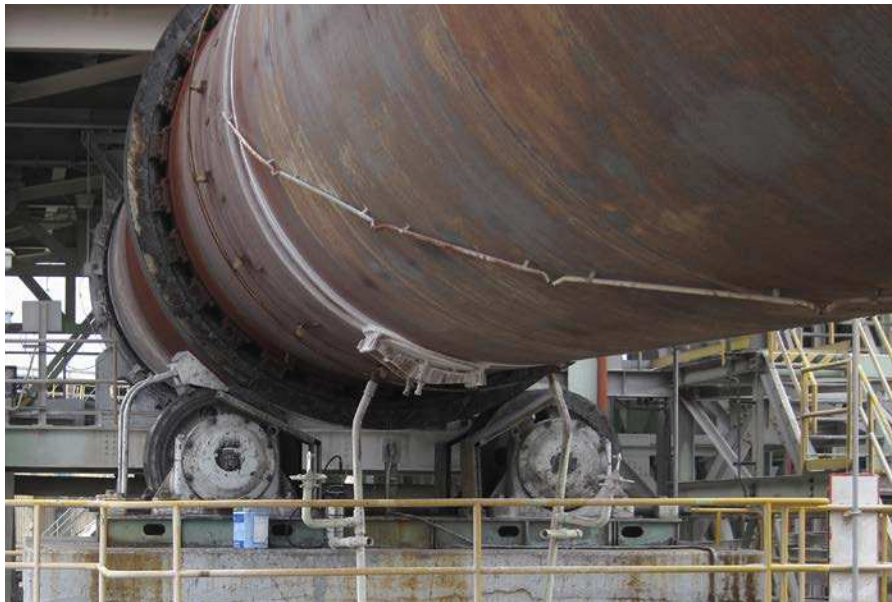
Fig. 3: Rodillos de apoyo de horno de cal

Para ilustrar la eficacia de nuestras técnicas de monitoreo de baja velocidad, consideremos el ejemplo de un rodamiento de rodillos de apoyo de un horno que gira a alrededor de 6 r. p. m. (→ **fig. 3**). Las especificaciones de mediciones clave fueron las siguientes:

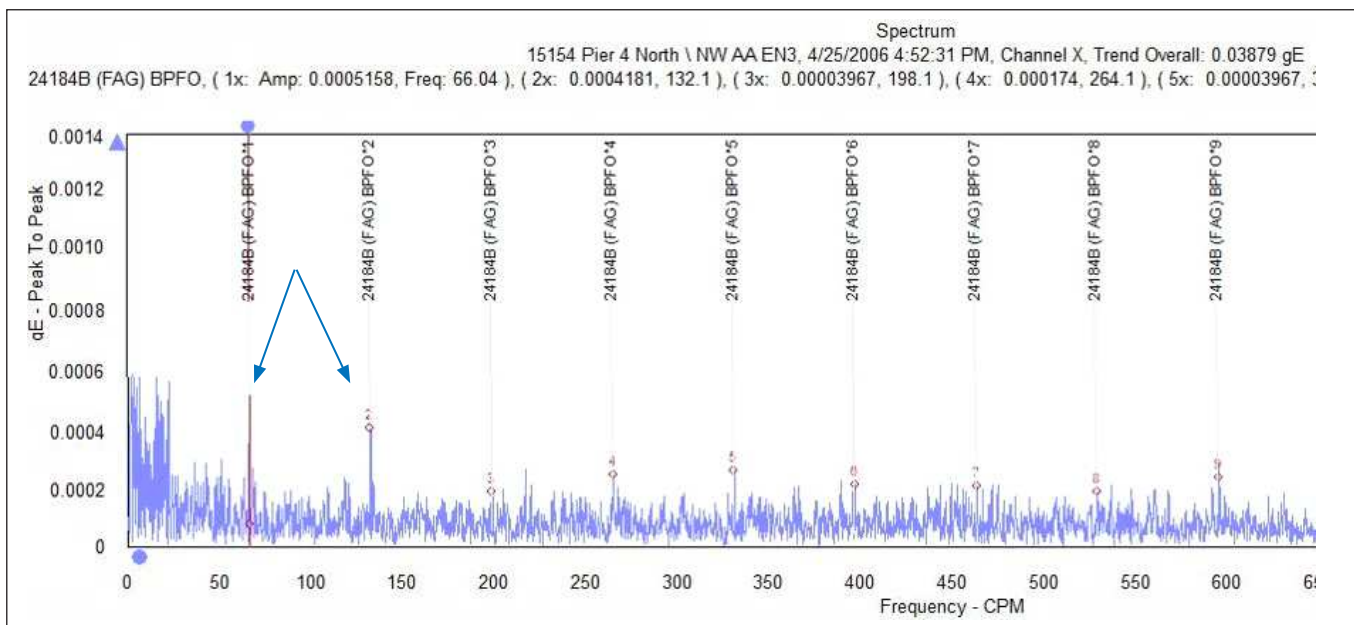
Fig. 4: Espectro de la envoltura de aceleración que muestra daño en la rodadura externa del rodamiento 24184B

El daño al aro exterior se detectó por primera vez en abril de 2006. Los picos del espectro de la medición de la envolvente de aceleración coinciden de manera precisa con la frecuencia de defectos esperada del rodamiento, sin dejar dudas de que ha ocurrido daño (→ fig. 4).

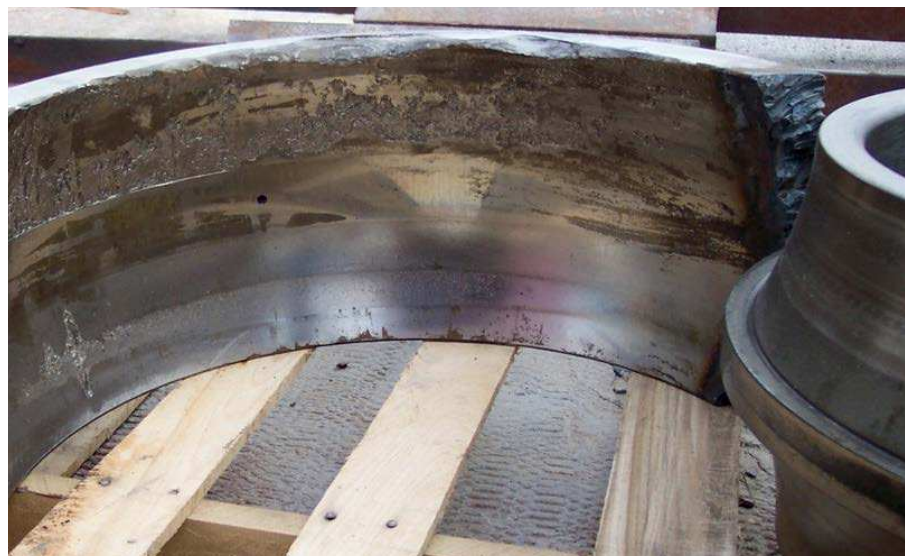
Fig. 7: Rodadura externa del rodamiento gravemente dañada

(→ fig. 7). Como puede verse a partir del patrón de daño, el rodamiento estuvo sometido a grandes fuerzas axiales.

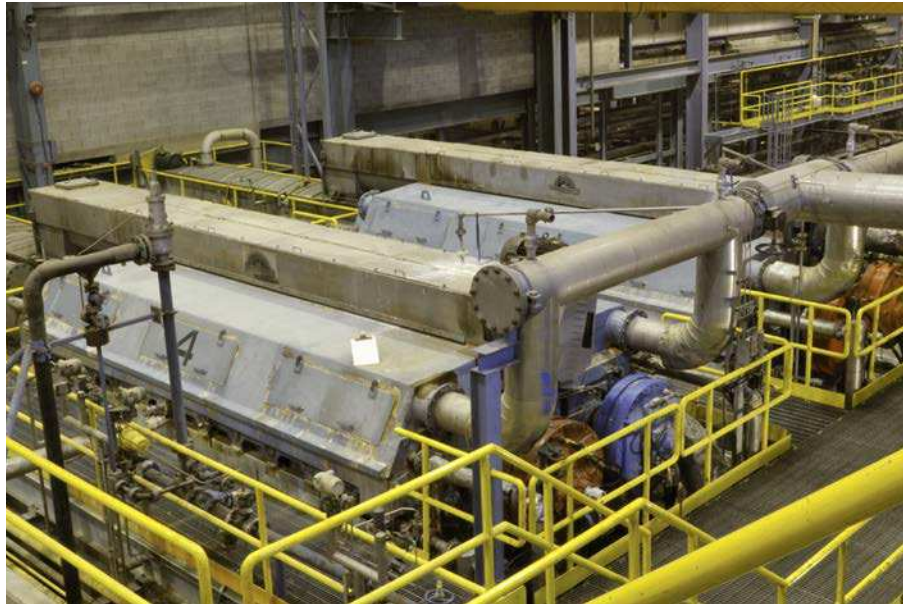
Fig. 8: Prensa de doble rodillo

de doble rodillo que generalmente funciona a alrededor de 6 a 12 r. p. m. (→ fig. 8).

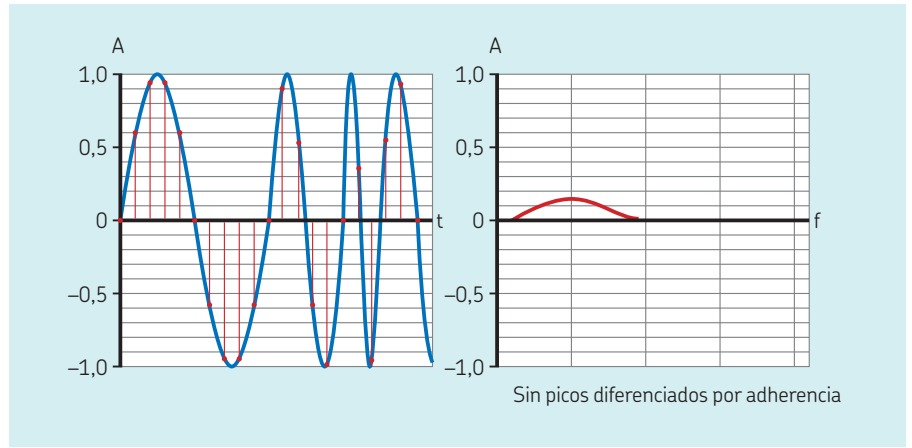
Fig. 10: El muestreo fijo durante el funcionamiento a velocidad no estable da como resultado adherencia

Las prensas de lavado de este tipo han causado problemas de monitoreo (es decir, fallas no detectadas) en el pasado, a pesar del éxito comprobado con las técnicas de vibración en estos rangos de velocidad. Resulta que el principal problema es no tener en cuenta la velocidad de funcionamiento no estable. Debido a los cambios de velocidad durante la adquisición de datos, fue necesario usar una técnica llamada "seguimiento de orden" para evitar el fenómeno de "adherencia" en el espectro resultante. En la fig. 10, se muestra el efecto de adherencia.

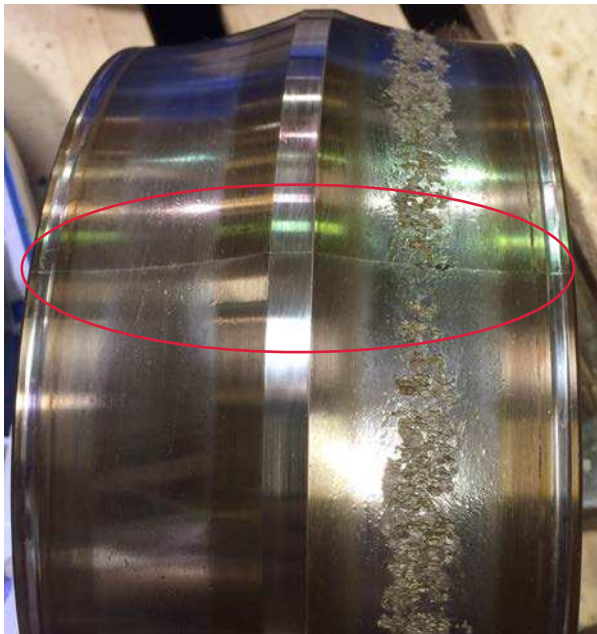
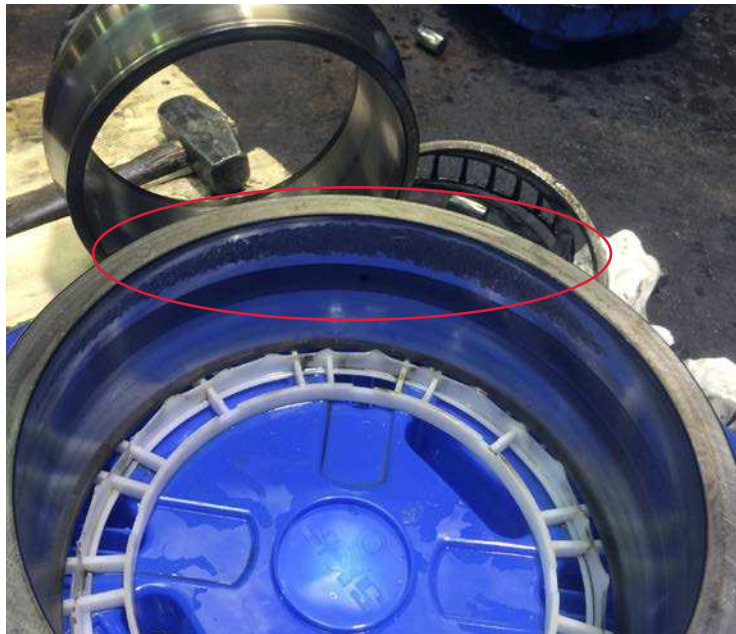
Fig. 16: Aros interior y exterior en rodamiento dañado

La **fig. 16** muestra el rodamiento después de haberlo desmontado y limpiado para el análisis de causa raíz de los fallos. Tanto la fractura del aro interior como el daño de un lado/conjunto de rodillos son claramente visibles. El último indica la posibilidad de sobrecarga en la dirección axial o desgaste por contaminación o lubricación insuficiente.
